סקר על ההידרוגיאולוגיה של ברכת רם

סקר על ההידרוגיאולוגיה של בריכת-רם

נערך ע"י: י. קידרון

ינואר 1971

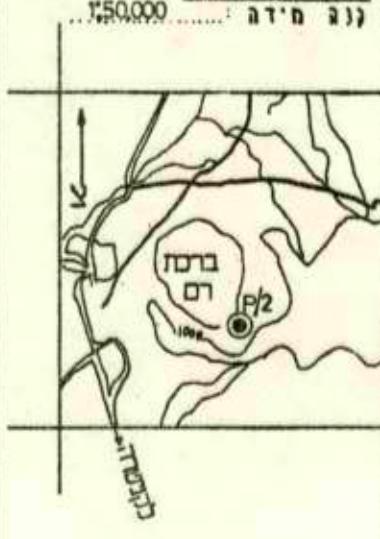
נספח מס' 5-2

מסרת הקידום: **7/2**
 תוצאת: 22215 / 29275
 רום פני הקרקע: 956.77
 רום נקודת גישה: 957.77
 גאור נקודת גישה: פי ציטר 2'

3.1.2 קידוח P/2 (ר' נספח 2-5) נקדח במרחק של כ-80 מ' דרומית

מזרחית לבריכה. הוא נקדח כולו בתצורה בריכת-רס, שהיא התצורה העליונה ביותר של חבורת יהודה. עומקו של הקידוח 57 מ' והוא חדר שכבות של אבן גיר ובחלקו אבן גיר דולומיטית דקה עד גסה גרגר, צפופה ובמקומות נראית סדוקה ושבורה למדי. הקדיחה הסתיימה בהורדת צינור תצפית "2" כשהוא מנוקב מעומק 23 מ' עד לעומק 53.5 מ'. שאיבת הנסיון אשר בוצעה בקידוח, בעזרת איר דחוס, מראה על מוליכות נמוכה מאד, הקיימת בשכבות אלה. התקבלו ספיקות יחסיות קטנות ביותר (פחות מ-0.5 מק"ש ל-מ' נפילה).

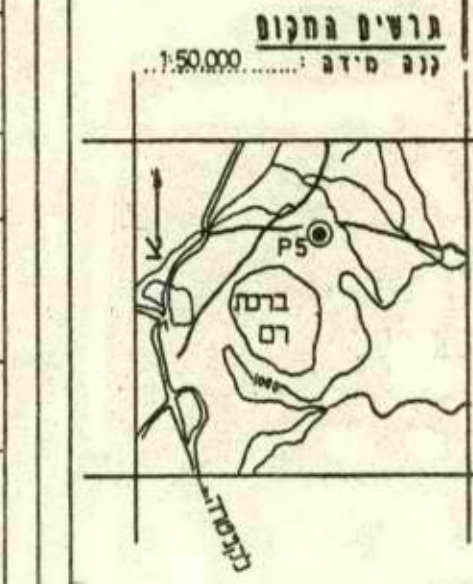
נספח מס' 4-5

P/4

3.1.3 קידוח P/4 (ר' נספח 4-5) נקדח צפונית לבריכה במרחק של

כ-100 מ' ממנה. בחלקו העליון נמצאו כ-2 מ' טופים המונחים על שכבה בזלת דקה בעובי של כ-3 מ', המיוחסת ליחידה

העליונה של בזלת הכיסוי (Be-2). הקידוח חדר לאחר מכן שוב דרך שכבת סופים בעובי של כ-15 מ'. בהמשך עד לעומק 66 מ' בו הסתיימה הקדיחה, עבר הקידוח שכבת בזלת קשה וצפופה כשרק בחלקה העליונה נראתה וזיקולרית למדי. שכבת הבזלת מיוחסת ליחידה התחתונה של בזלת הכיסוי (Be-1). צינור הצפית בקוטר 1 1/2" הוכנס בקידוח כאשר חלקו המנוקב הוא בין 30 מ' ל-60 מ'. סתימת מלט בוצעה בחלקו העליון של הקידוח בו נמצאים הסופים, במטרה לבודד את המפלס בבזלת.

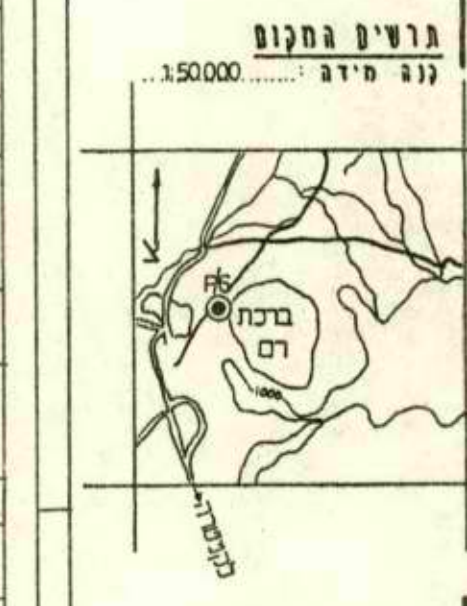
רום נקודת היחס: 965.80

3.1.5 קידוח P/6 (ר' נספח 5-6) הסתיים בעומק של 101.5 מ' הוא נקדח כ-80 מ' מערבית לבריכת-רם. עד לעומק 7 מ' חדר הקידוח שכבות סופים ולאחר מכן שכבת בזלת בעובי של 6.5 מ' המיוחסת ליחידה עליונה של בזלת הכיסוי (Be-2) בהמשך חדר הקידוח שכבות סופים שונות בעובי של כ-40 מ' המונחים על שכבת בזלת תחתונה (היחידה Be 1 של בזלת הכיסוי) כשעוביה כ-15 מ'. מעומק 68.5 מ' ועד 101.5 מ' בו הסתיימה הקדיחה חדר הקידוח בתוך שכבות של אבן גיר ודולומיט עם עדשות דקות של חוואר ביניהן. מגיל קנומן-טורון. הקדיחה הסתיימה בהורדת צינור הצפית בקוטר 1 1/2" כשחלקו המנוקב הוא בתוך הסלעים הגירים - דולומיטיים של הקנומן. סתימת מלט בוצעה לכל אורך החתך בו נמצאים הסופים והבזלת בכדי להפריד את אופקי המים שבהם ממפלס הקנומן.
