שחזור

דו"ח כיגוע חבלה פח"ע

מס' 16/78

הנדון: התקפת המחבלים בכביש  
החוף - 11.3.78

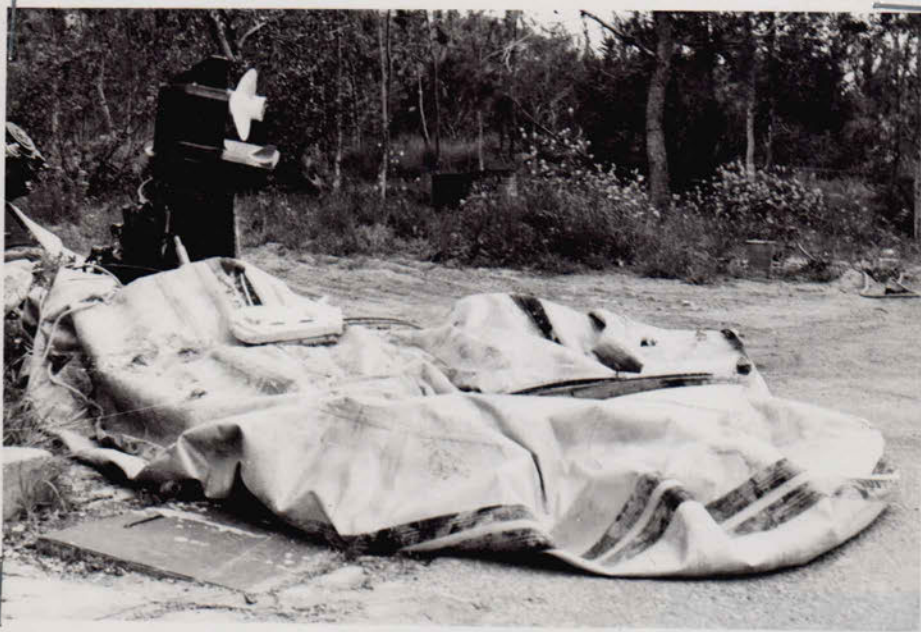
ראוייה לציון העובדה שהסרטים הזוהרים ומחזירי האור בסירות הנ"ל כוסו בסרט בידוד בצבע שחור.

שתי סירות הגומי, בהן הגיעו  
המחבלים לחוף מעגן מיכאל.

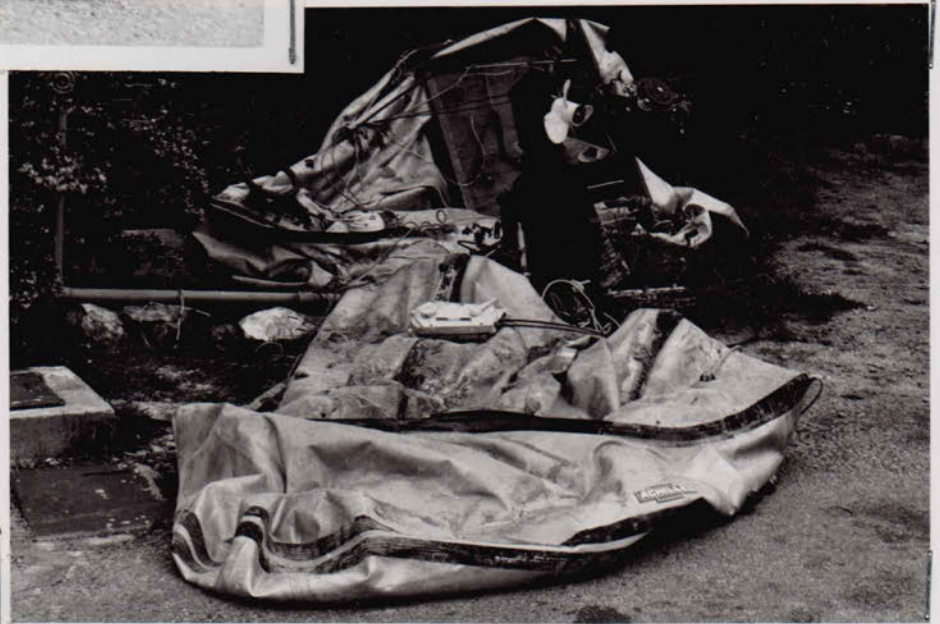
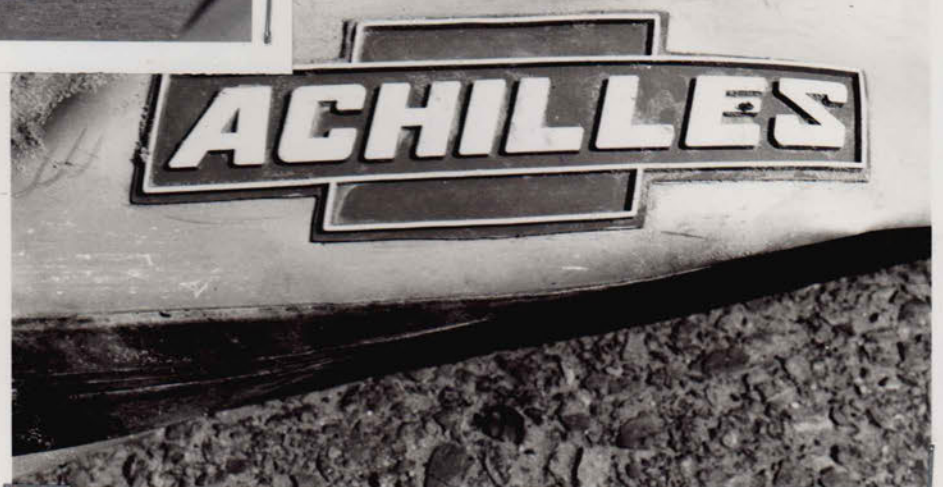
**ACHILLES**  
MADE IN JAPAN

MANUFACTURER  
KOHKOKU CHEMICAL IND.CO.,LTD  
NO.22 DAIKYO-CHO  
SHINJUKU-KU, TOKYO

IDENTIFICATION NO. **ACH5370000015**  
MODEL NUMBER **54-620**  
NUMBER OF MANUFACTURE **53718 003**  
WEIGHT OF COMPLETE BOAT **264 LBS**  
NUMBER OF PERSONS CAPACITY **10**  
LOADING CAPACITY **1080 LBS**  
MAXIMUM HORSEPOWER **40 HP.**

הכתובות שנמצאו על הסירות -  
מעידות על סוג תוצרתם "אכילס"  
ומקום בניהם - יפן.

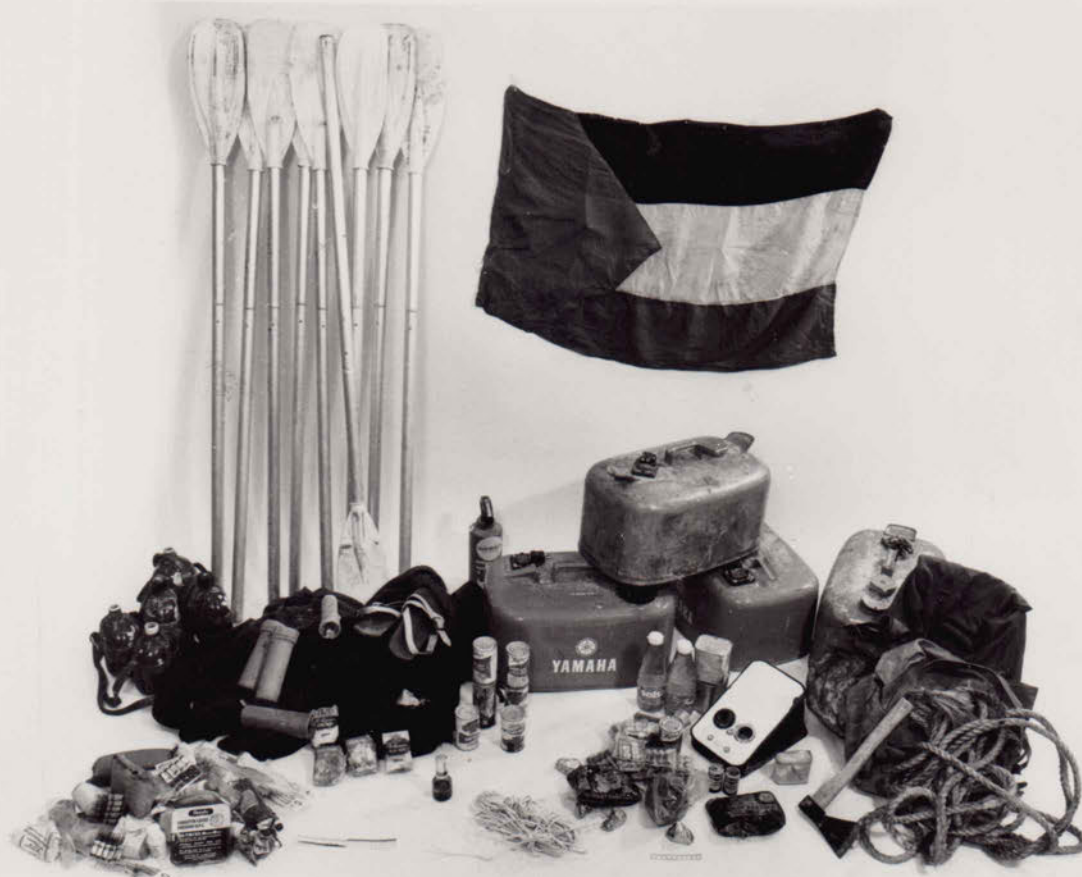
- \* שתי סירות גומי מסוג "אכילס" תוצרת יפן + מנועים מתוצרת "ימהה".
- \* 4 מיכלי דלק, 12 משוטים, ציוד תיקון לסירה תרופות (התרופות נבדקו ולא נמצא בהם סם כלשהו).
- מצופים, מימיות ודגל פלשתינ.
- \* חלקי חגור מתרמילים.

הציוד שהושאר בחוף

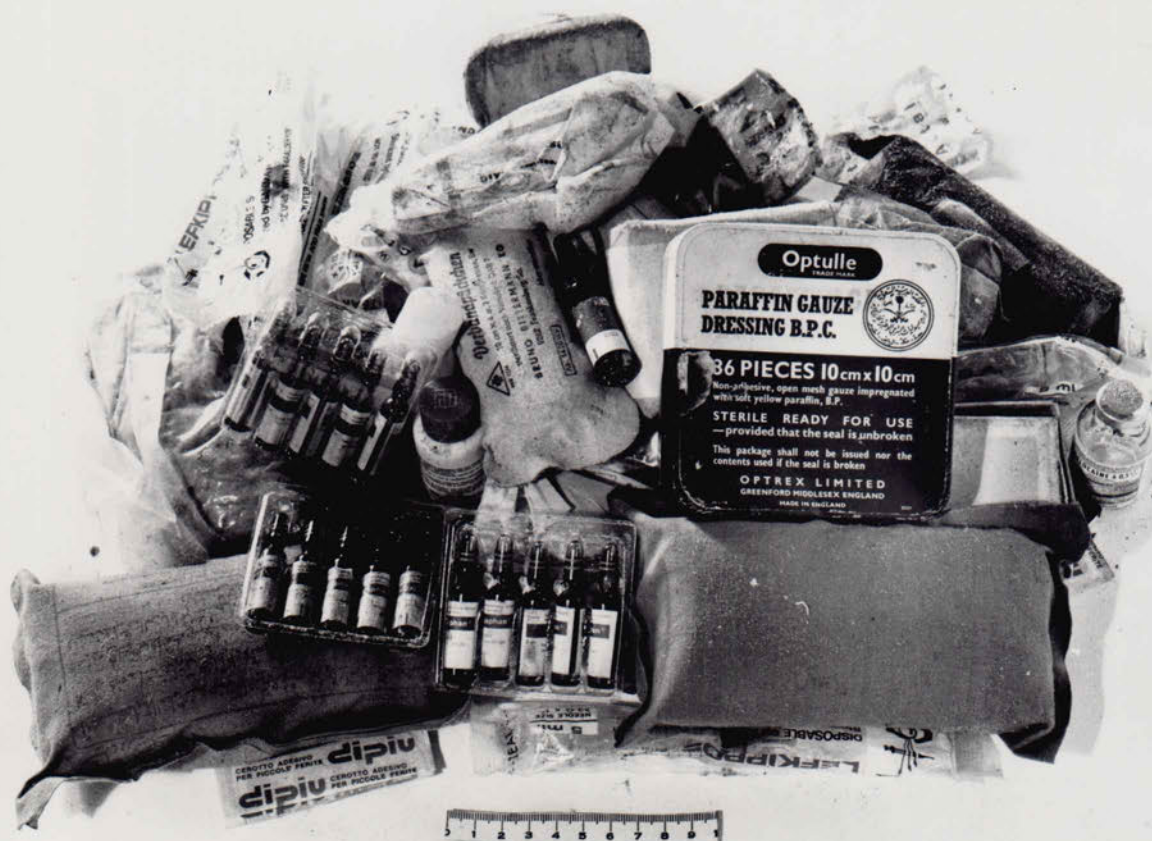
התרופות אשר נמצאו בציוד המחבלים, על אחת מהאריזות מצוי סמל הצבא הסעודי.

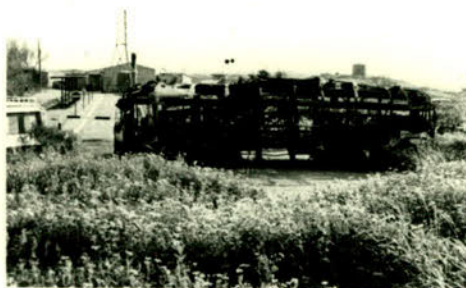
- (2) בשעה 1740 לערך פרצה אש בחלקו הקדמי של האוטובוס (הניצולים סיפרו כי ראו עשן כחלחל בחלקו הקדמי של האוטובוס) הבעירה התפשטה לעבר מרכז האוטובוס. בנוסף, בעת בעירת האוטובוס נשמעו מספר פיצוצים.

- (3) כאמור האוטובוס "עבר" בעירה ופיצוץ עפ"י מצבו לאחר התופעות הנ"ל לא ניתן לקבוע בוודאות את הסיבות לבעירת האוטובוס או את מוקד בעירתו. אולם, נעשה תחקיר בשני מישורים אפשריים:

האוטובוס מבט כללי לאחר הפיצוץ והשריפה

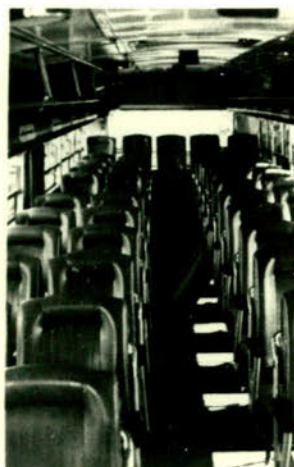
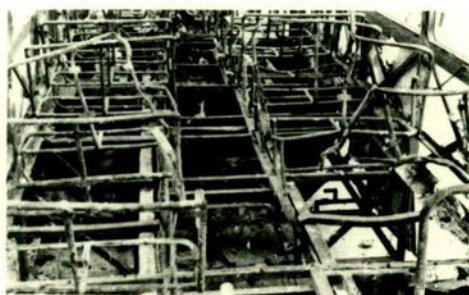
\* עוות וקריעת מושבים הסמוכים למוקד הפיצוץ.

קריעה ועיוות המושבים סמוך למיקום הפיצוץ

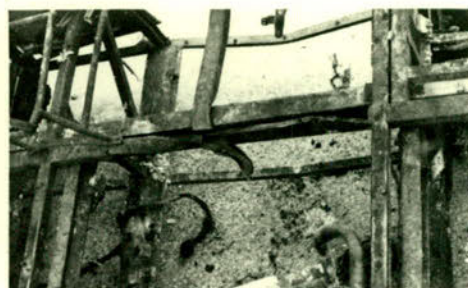
מוקד הפיצוץ מבט מקרוב

מיקום הפיצוץ מבט מקרוב

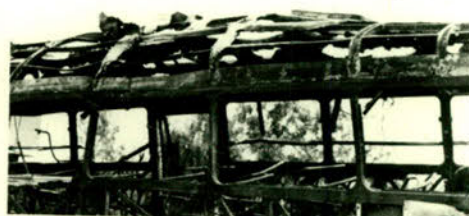
\* התנפחות גג האוטובוס בנקודה הנ"ל.

ניפוח הגג כתוצאה מההתפוצצות

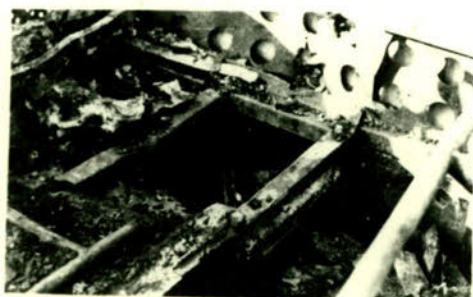
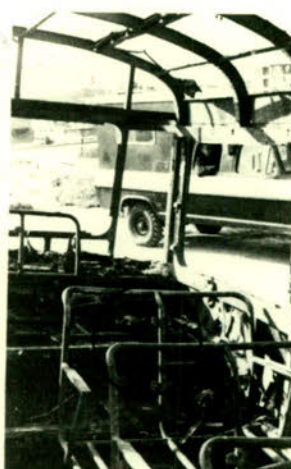
במקומות הנוספים בהם אובחנו מוקדי פיצוץ, נראה כי בהם הונחה תחמושת שהתפוצצה כתוצאה מהווצרות חום של 600 מעלות צלסיוס וטמפ' כנ"ל שררה במקום עקב התכת חלקי אלומיניום וזכוכית שנחכים בטמפ' הנ"ל.

מוקד פיצוץ בחלקו האחורי שמאלי של האוטובוס - פיצוץ תחמושת

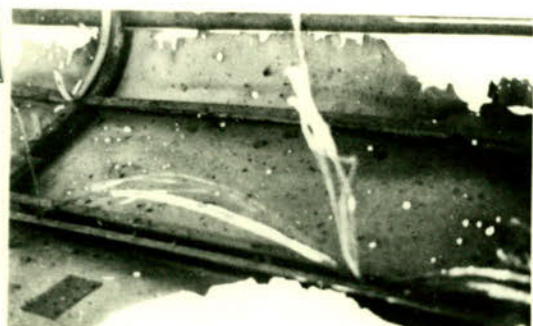
צלע נגדית בה ניכרים פגיעות הרס

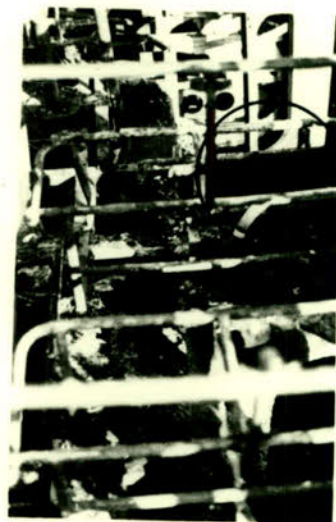
פיצוץ בחלקו הקדמי ימני -  
כתוצאה מפיצוץ תחמושת

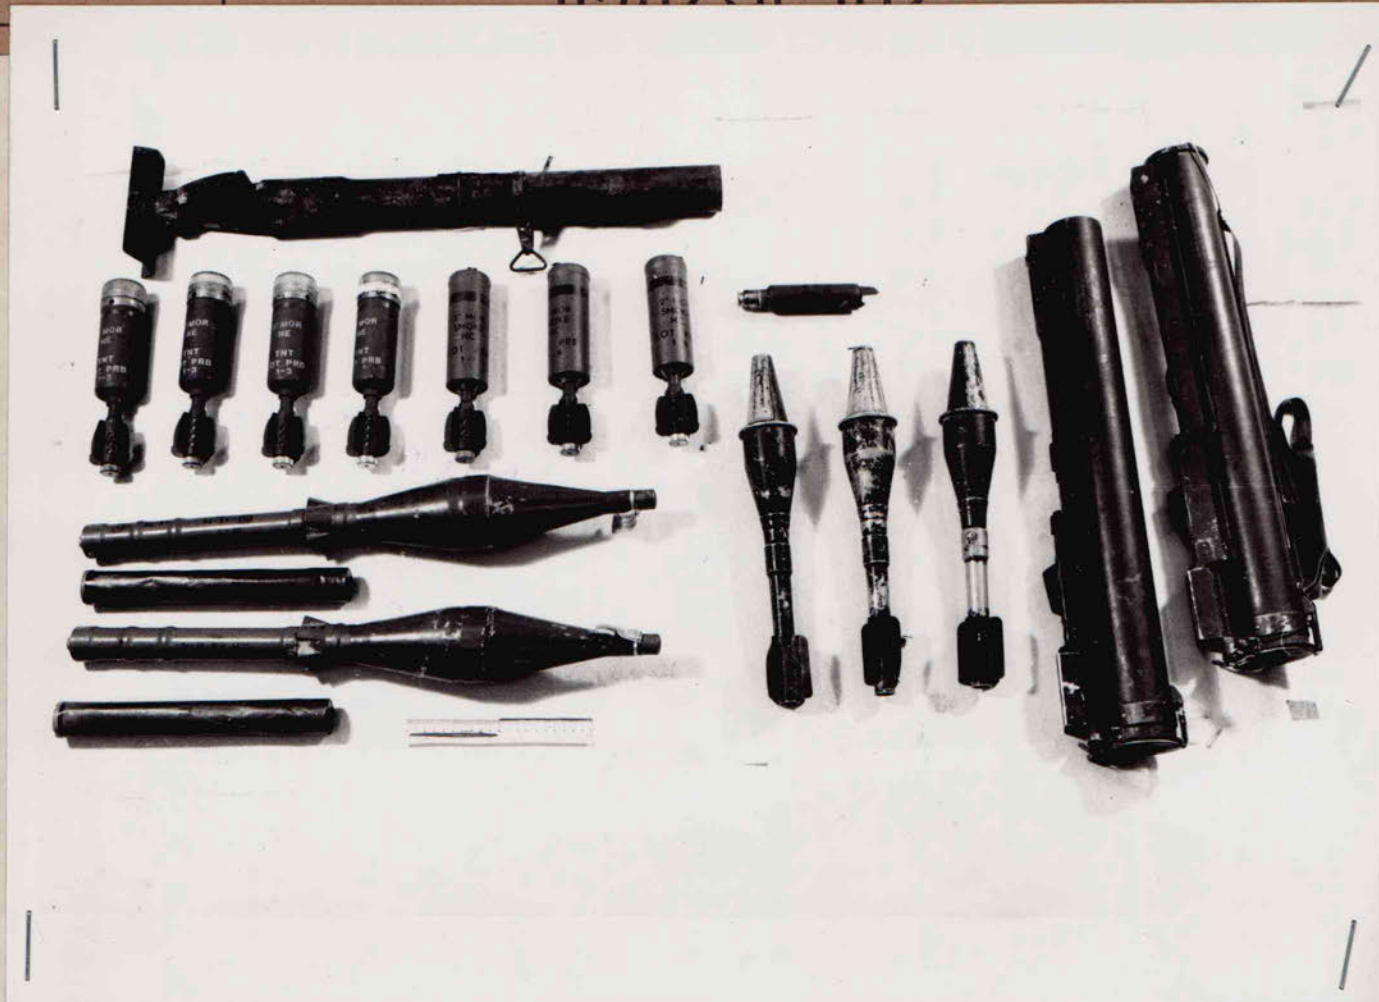
- 2 רקטות נ"ט 66 מ"מ מסוג M 72A1, "לאו" מתוצרת ארה"ב.
- 2 פצצות אר.פי.ג-7 מתוצרת ארה"ב.
- 4 פצצות מרגמה 52 מ"מ נפיץ מתוצרת בלגיה.
- 3 פצצות מרגמה 52 מ"מ עשן קולח מתוצרת בלגיה.
- 3 פצצות ררנ"ט מתוצרת פולין.
- ררנ"א מתוצרת צרפת (הושמד במקום נפילתו).
- זנב פצצת ררנ"א מתוצרת צרפת.
- מרגמה 2 אינץ.

תחמושת שדה

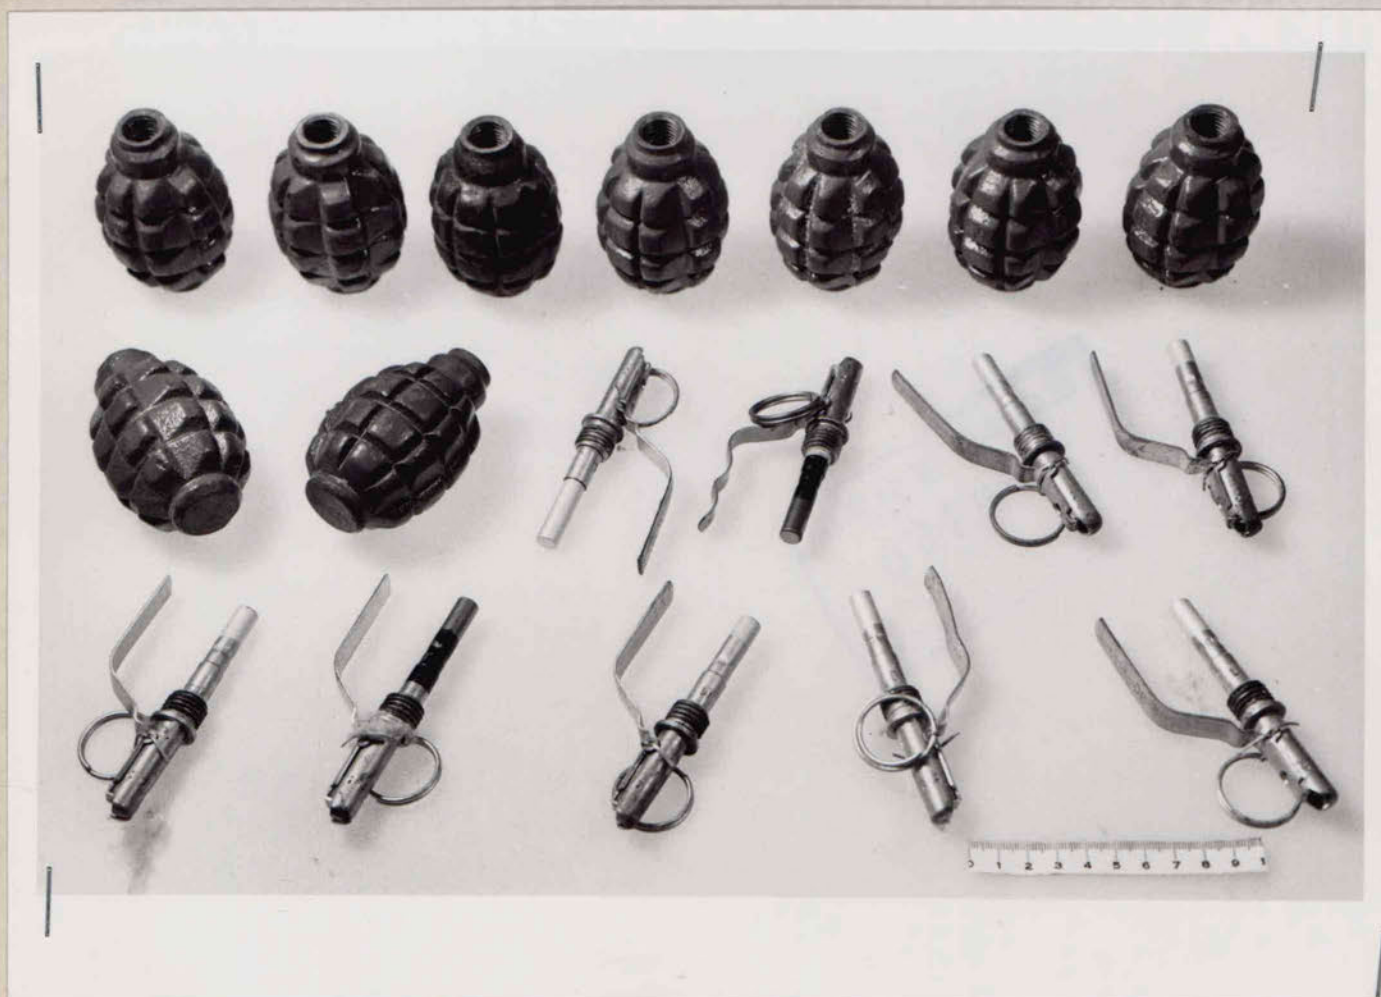
- 9 רימונים מסוג F-1 מתוצרת בריה"מ, + 9 מנגנונים לרימונים הנ"ל מסוג *V.Z.R. & Co.*
- 6 רימונים מסוג F-1 נתגלו בחגורו של אחד המטבילים שנפלט מן הים.

9 הרימונים מסוג -1 + מנגנונים מסוג 12.2

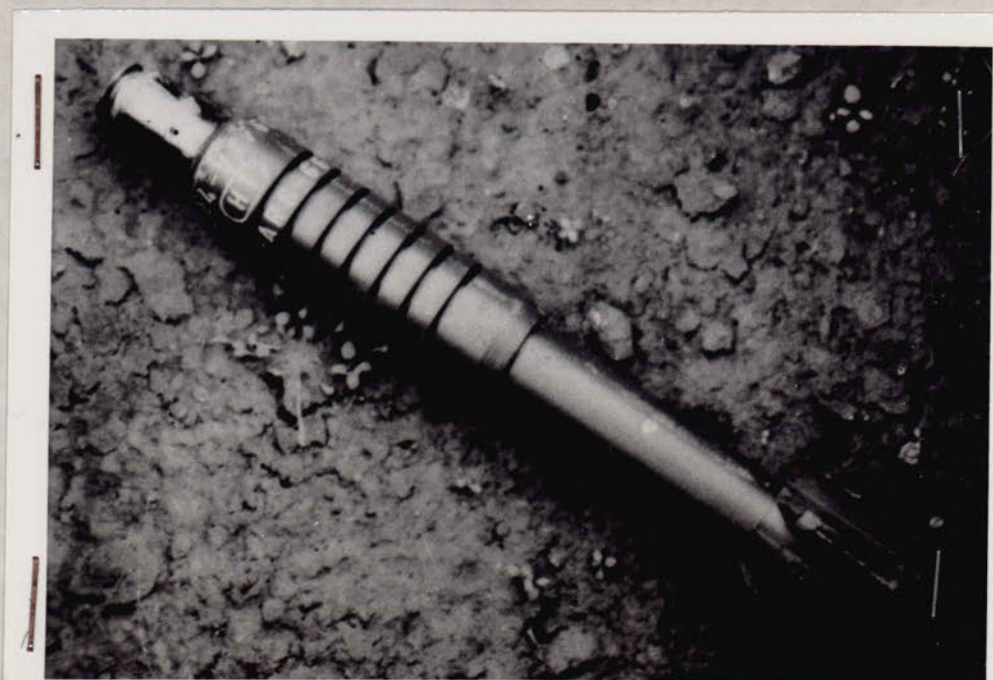
פצצת הרנ"א שנתגלתה בכביש החוף (והושמדה לאחר מכן). זהו  
 ררנ"א 34 מ"מ, דגם 11952/60 מתוצרת צרפת. סווח ההרג  
 לררנ"ס זה (לפי קביעת היצרן) - 10 מטר.

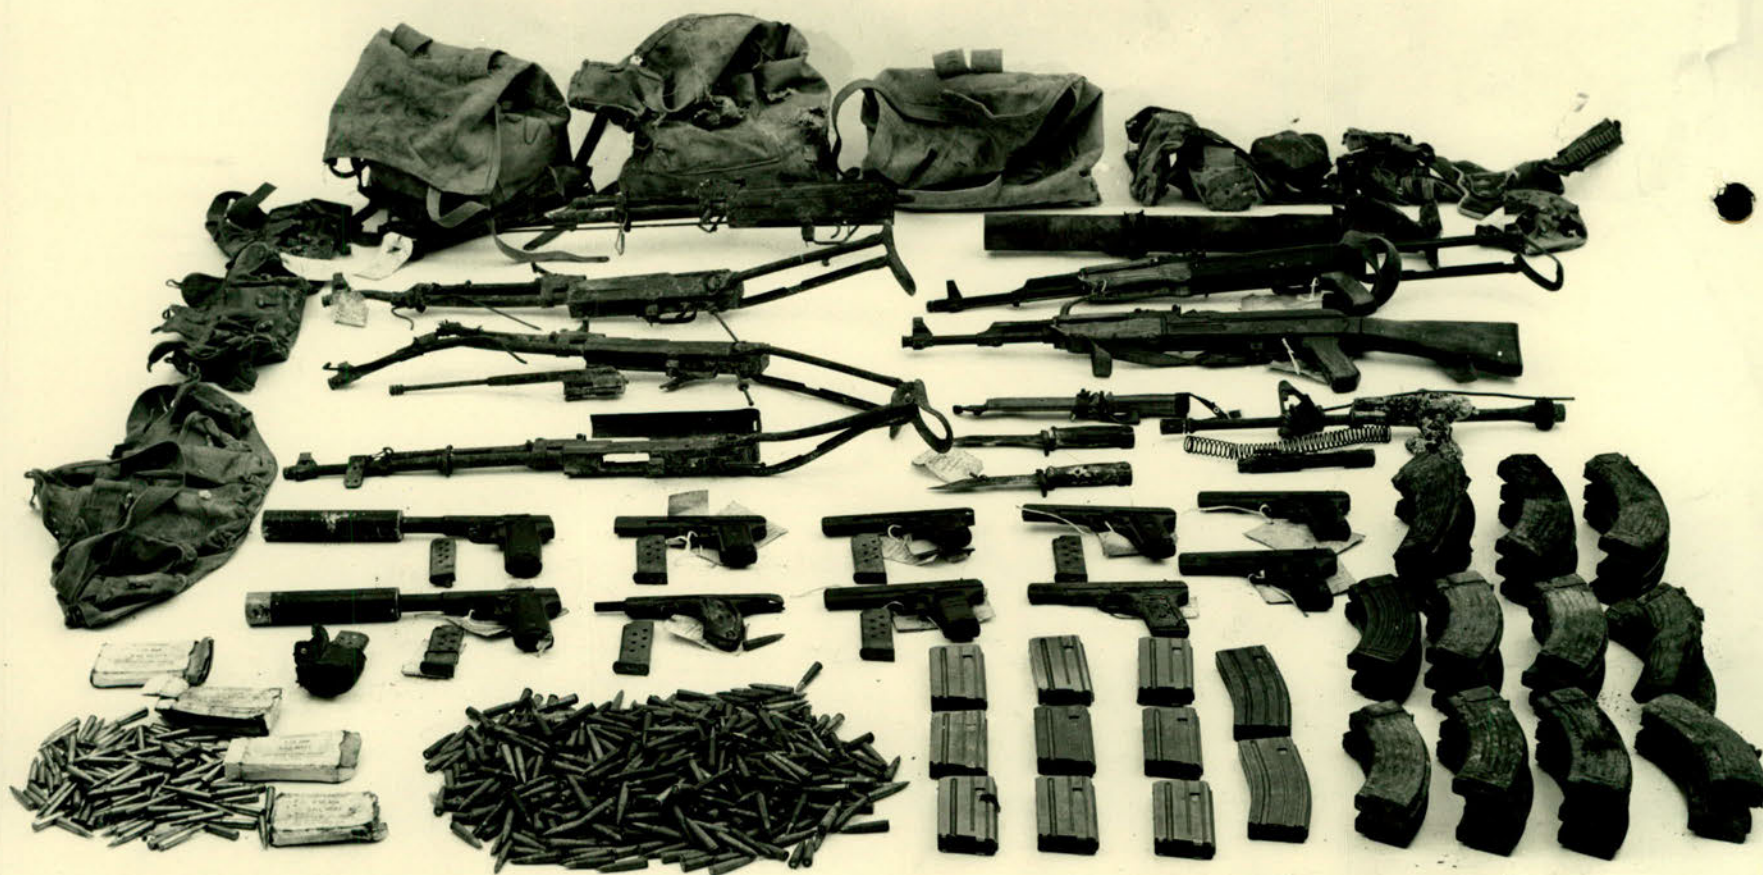
- \* 2 רובים מסוג 16 + מתאם 203-1/4 ליירי כדורי 40 מ"מ - תוצרת ארה"ב.
- \* מקלעון ר.פ.ק. תוצרת סובייטית.
- \* 3 רוס"ר 47-47 מתוצרת פולין.
- \* רוס"ר 47-47 תוצרת בריה"מ.
- \* 8 אקדחים מסוג טוקארב מתוצרת בריה"מ + 2 אקדחים מסוג אסטרסקנה מעובד לנשיאת משתיק קול מתוצרת ספרד.
- \* 3 פגיונות ל-47-47 מתוצרת בריה"מ.
- \* כמות גדולה של מחסניות.
- \* כמות גדולה של תחמושת קליבר 7.62x39 מהתוצרות הבאות: בריה"מ, פולין, מזרח גרמניה, סוריה, סין וצכוסלובקיה.
- \* כמות גדולה של תחמושת קליבר 5.56 תוצרת ארה"ב סדרת ייצור 74/73/72.
- ברובה מסוג 16-1/4 נתגלה סימון לבנוני על הצד הימני של בית המחסנית.
