מוכרות הממשלה

דו"ח והמלצות הוועדה לפתרון בעית השכנות של

ישיבות "הכותל" ו"פורת יוסף"

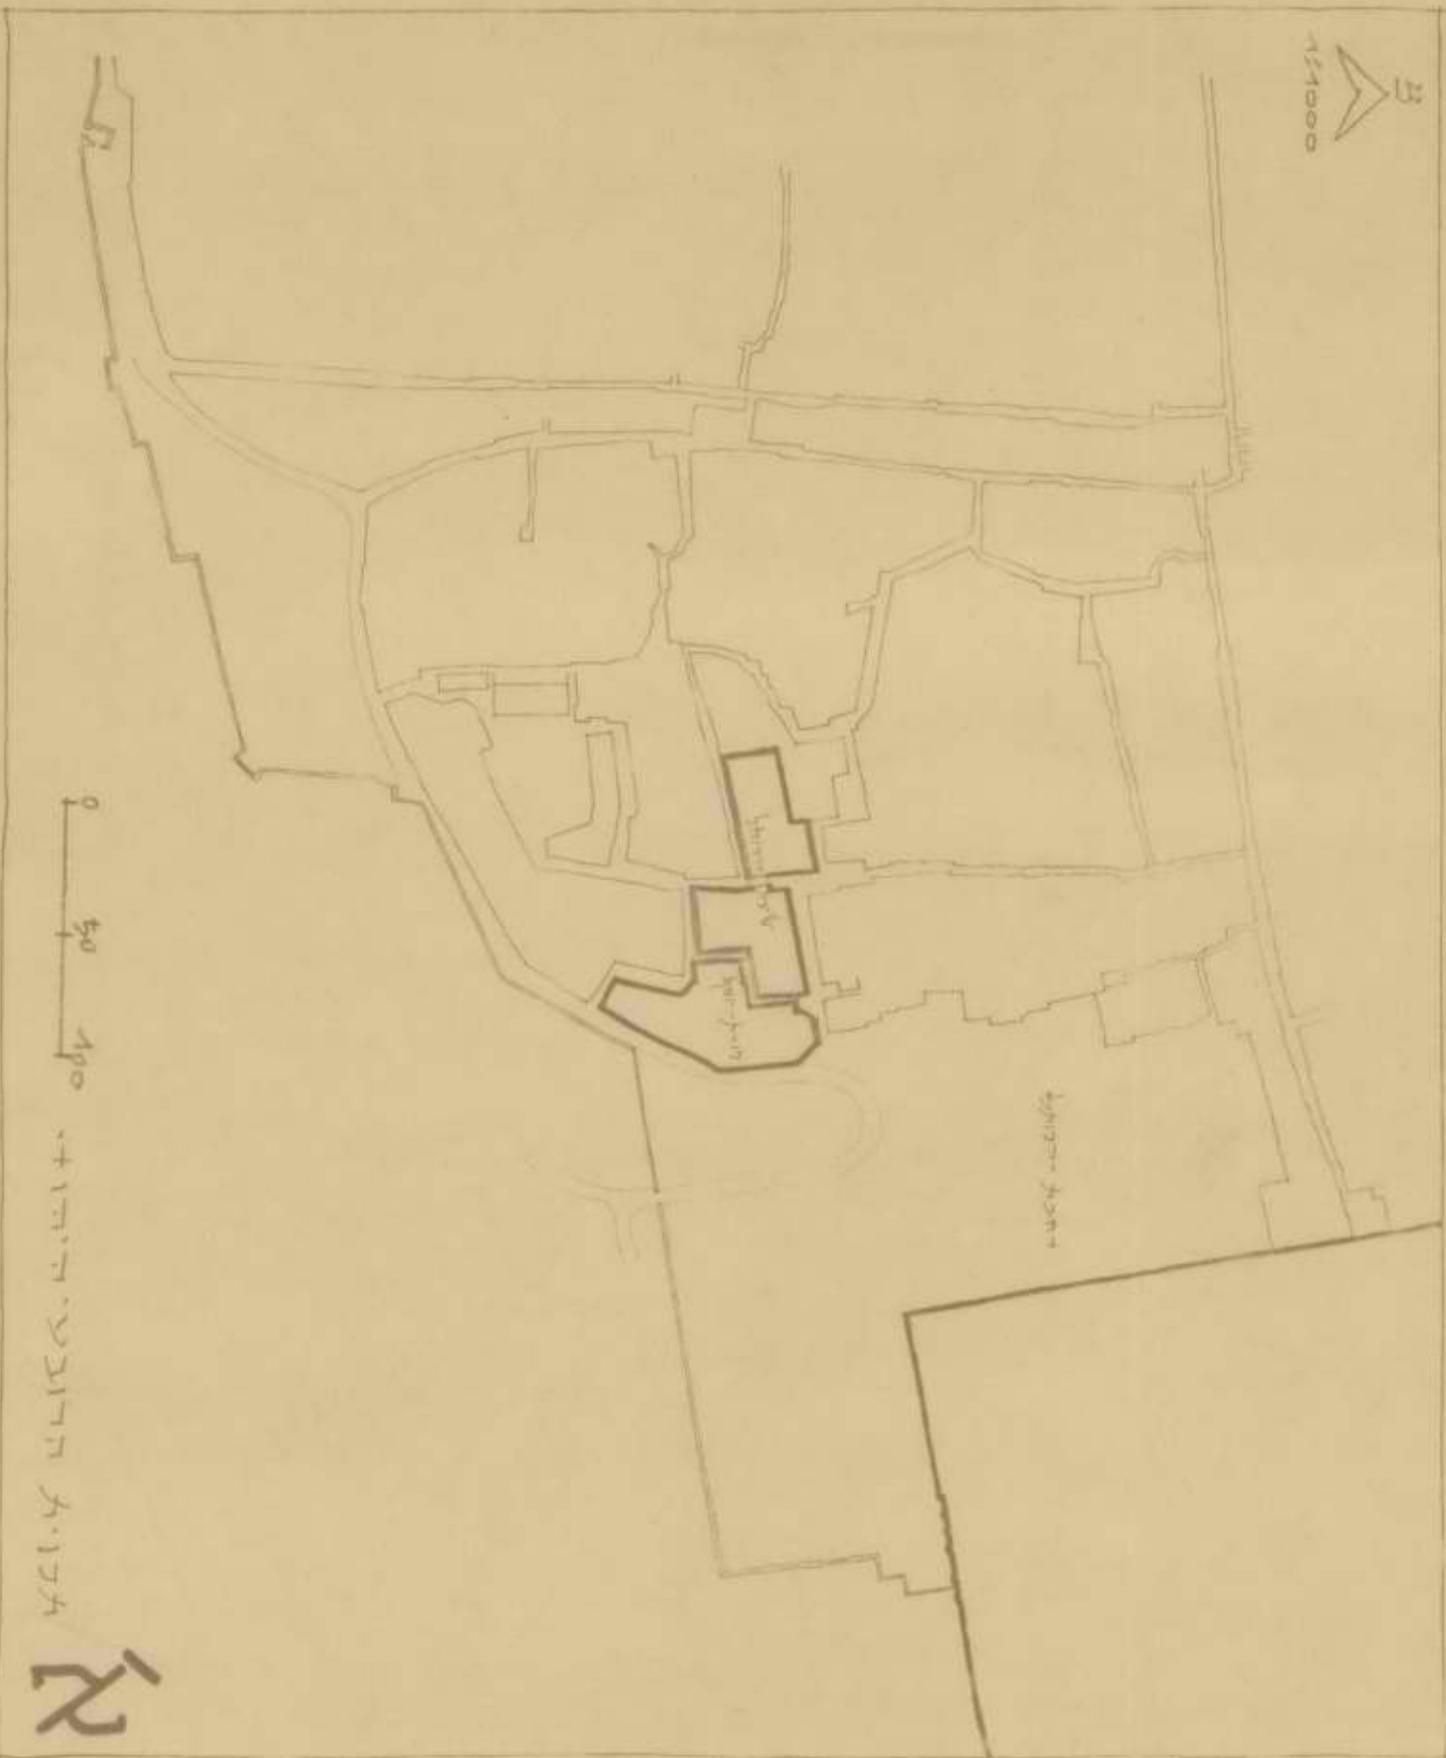
א

- 3.3. הויכוח הינו על שטח הגובל בשתי הישיבות אשר נקרא לו שטח המריבה. שטח המריבה, המסומן בתכנית האתר "א" הינו מבנה צלבני המורכב ממספר קמרונות שכנראה אין להם ערך ארכיאולוגי ניכר.

- 2.1. ישיבת פורת יוסף בעזרת אדריכליה מר יעקב יער ומר יוסף שיינברגר הכינה תוכניות להקמת הישיבה, בית הכנסת והפנימיה על שטח שהוקצה לה והמסומן בתכנית האתר "א".
- 2.2. ישיבת הכותל הגישה תוכנית בעזרת אדריכל א. פרנקל להקמת הישיבה והפנימיה על השטח שהוקצה לה והמסומן גם הוא בתכנית האתר.

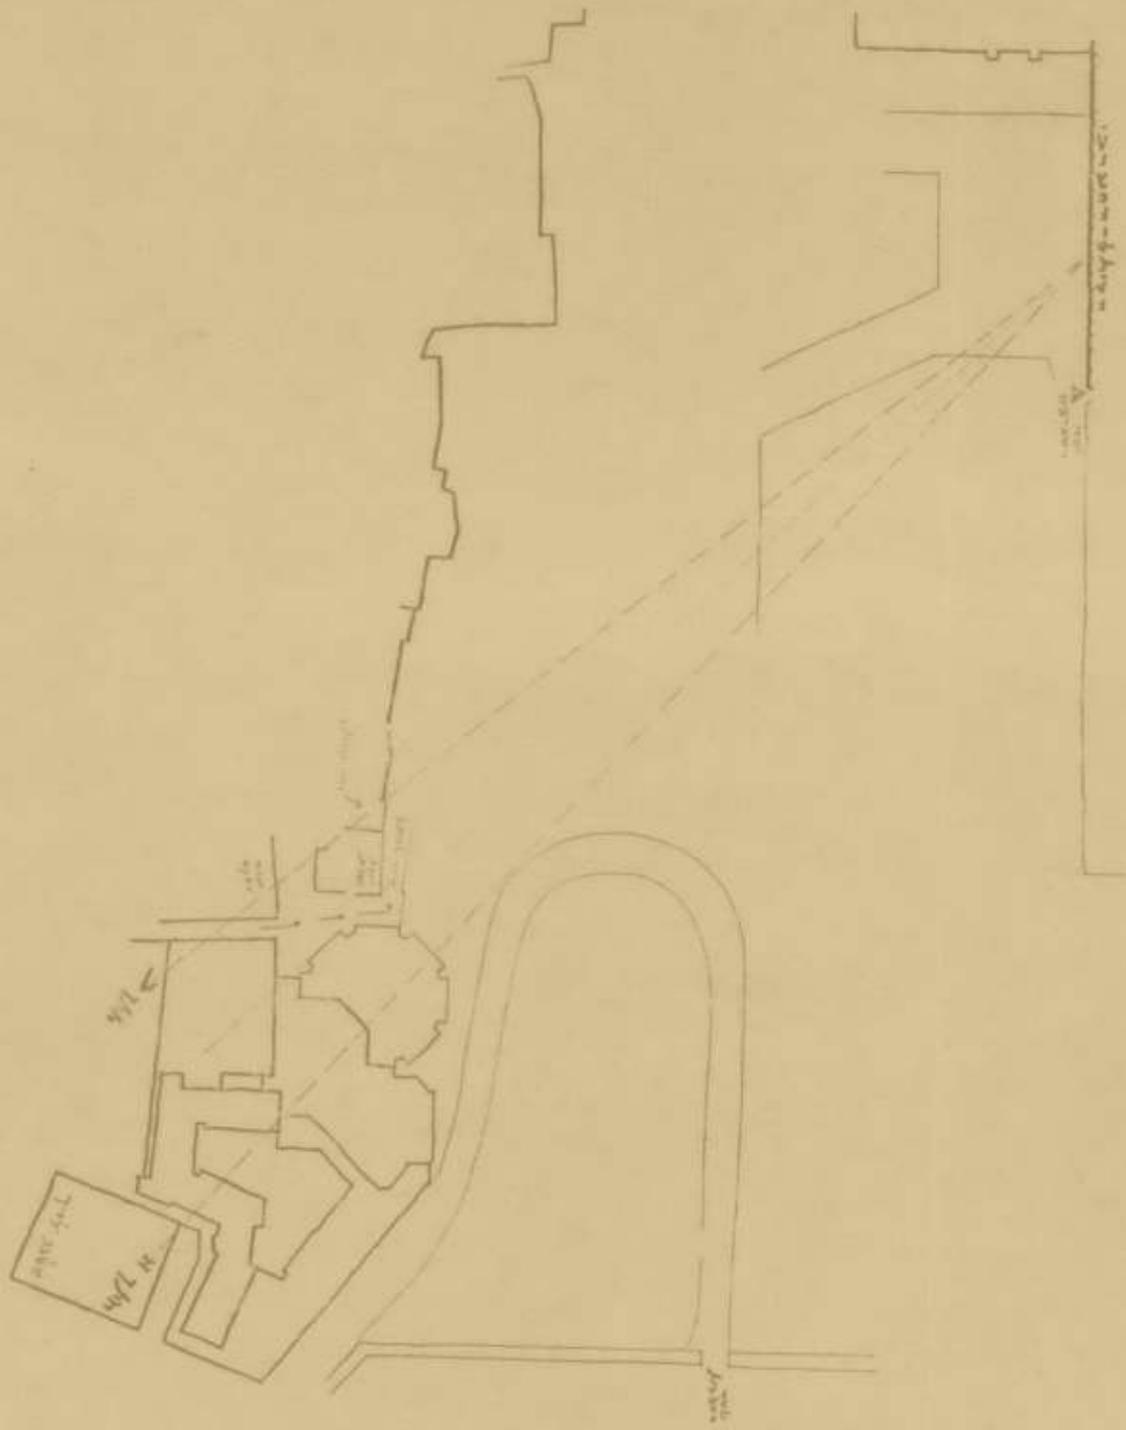
קווי-מבט (ארכיטקט)

- א. תכניות וקוי מבט לפי המצב הקיים (תשריט "ב" ו-"ה").
- ב. תכניות וקוי מבט מנקודה מערבית לאולם הישיבה של ישיבת הכותל, (מיד מאחורי שטח המריבה) (תשריט "ב" ו-"ה").
- ג. תכניות וקוי מבט מהשטח של "משגב לדך" (תשריט "ד").
- ד. בדיקה של שינוי תוי הכביש לכוון מזרח היורד לאורך החומה והמוביל לשער האשפות (תשריט "ח").
- ה. מבט (סילוהסה) מסמטת המדרגות על שתי הישיבות (תשריט "ג").
- ו. מבט (סילוהסה) מרחבת הכותל על שתי הישיבות (תשריט "ו").
- ז. מפת מצב הפיננני מעודכנת עד לאמצע אוגוסט בכל השטחים שמהם נשקף מבט לכותל התפילה (תשריט "ז").

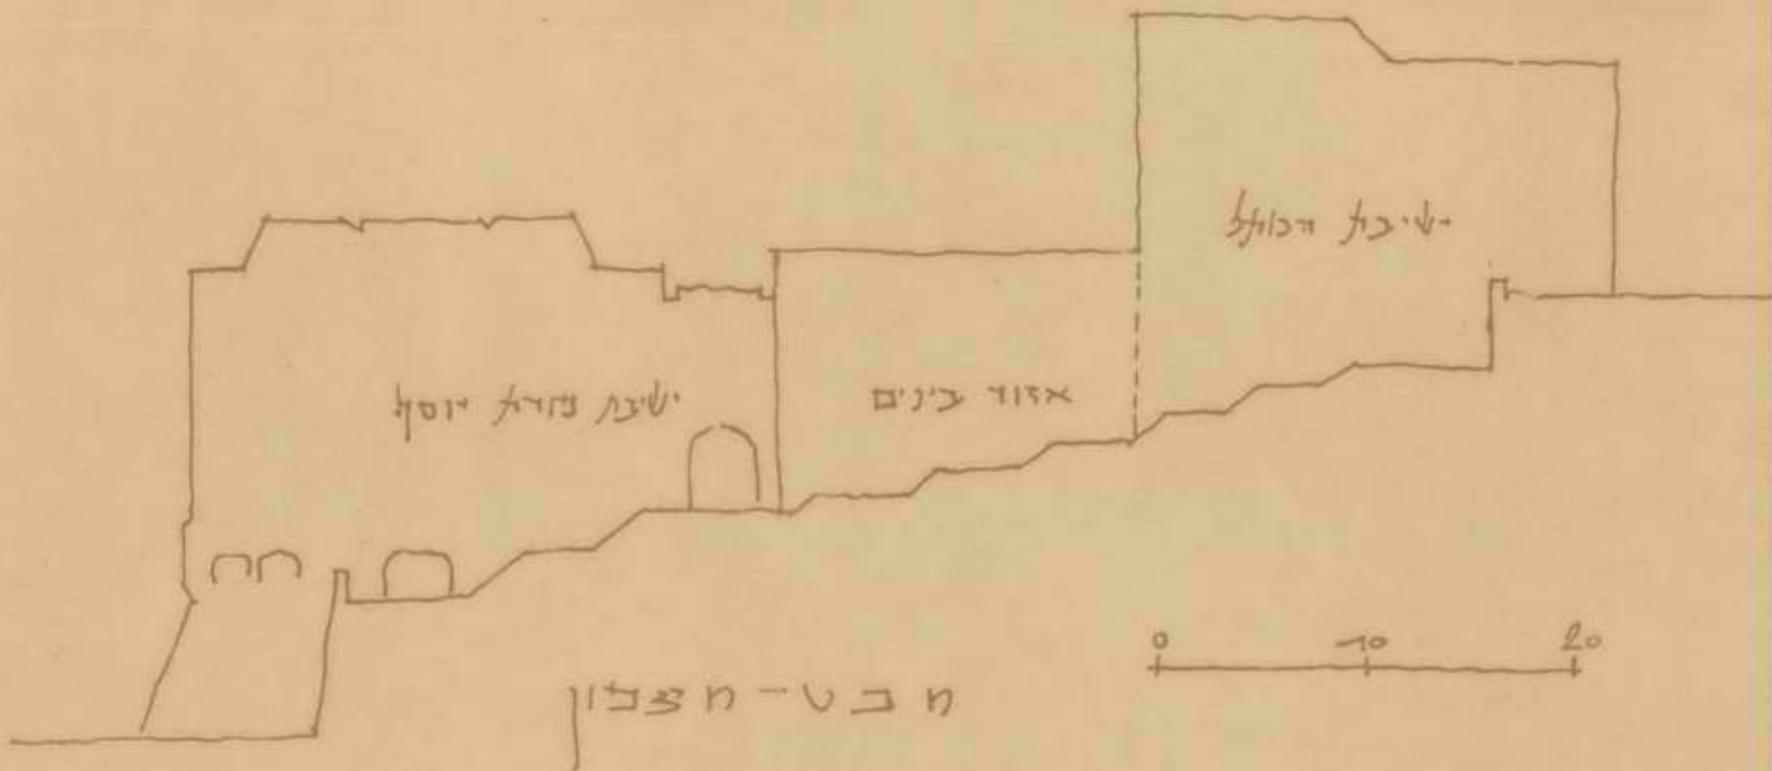
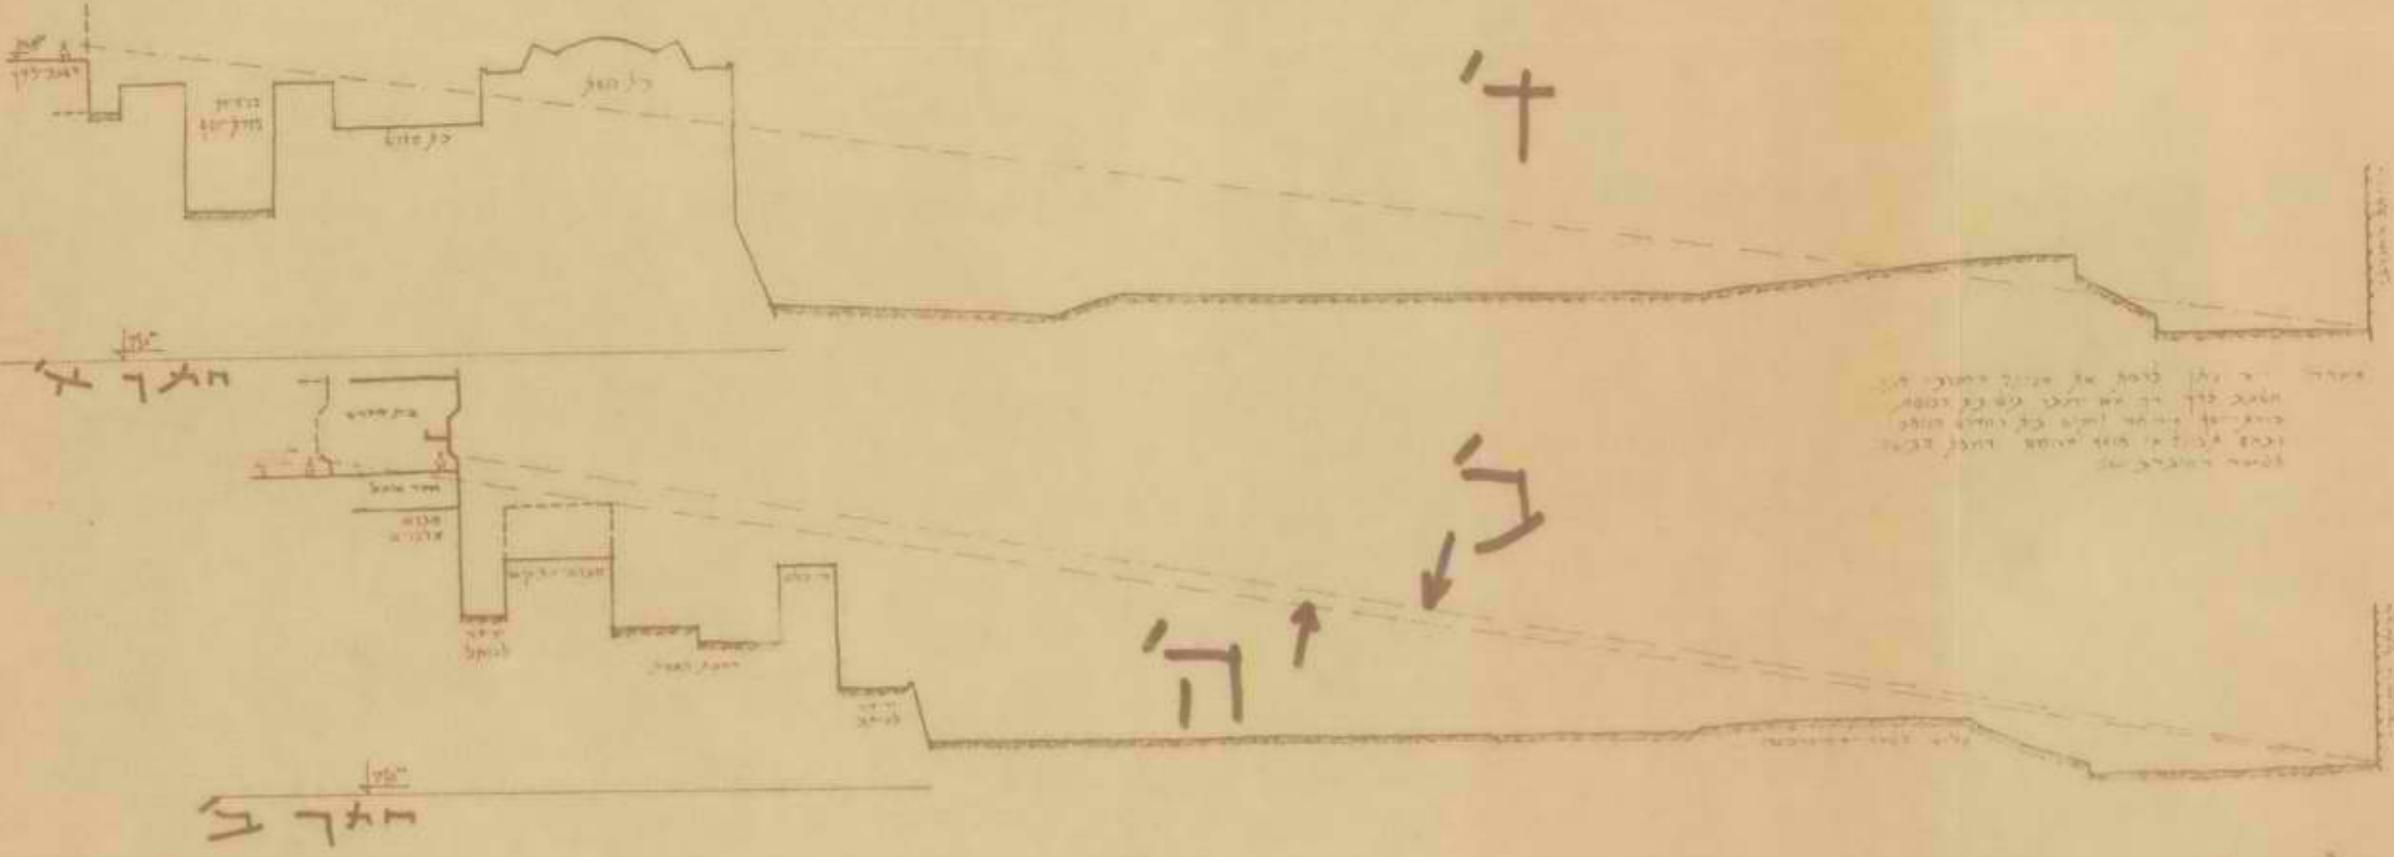
מאזנים לבי קוי מבט

הדרכה
לישיבת הכותל

ישיבת הכותל

אזור בינים

הרחבה לישיבת
כודת יוסף

ישיבת כודת יוסף

- 6.3. הועדה ממליצה לחלק את השטח שעליו תוכננו פונקציות נוספות של ישיבת הכותל בין שתי הישיבות לשם הגדלת שטח המחיה של ישיבת פורת יוסף, לפי תרשים מצורף (תשריט "ח").

- 6.5. הועדה ממליצה לנצל את המבנה הקיים על שטח המריבה (לאחר שיפוצו) לפונקציה ציבורית אך לא בתחום של אף אחת משתי הישיבות.
- 6.6. הועדה ממליצה להוסיף שטח נוסף לישיבת הכותל מערבית לשטח שהוקצה לה לשם אפשרויות פיתוח בעתיד. בהתאם לתרשים (תשריט "ח").
